Nieuwsbrief

Jaargang 2, maart 2013

Trillingsschade hersteld aan de hand van een constructief herstelplan op maat

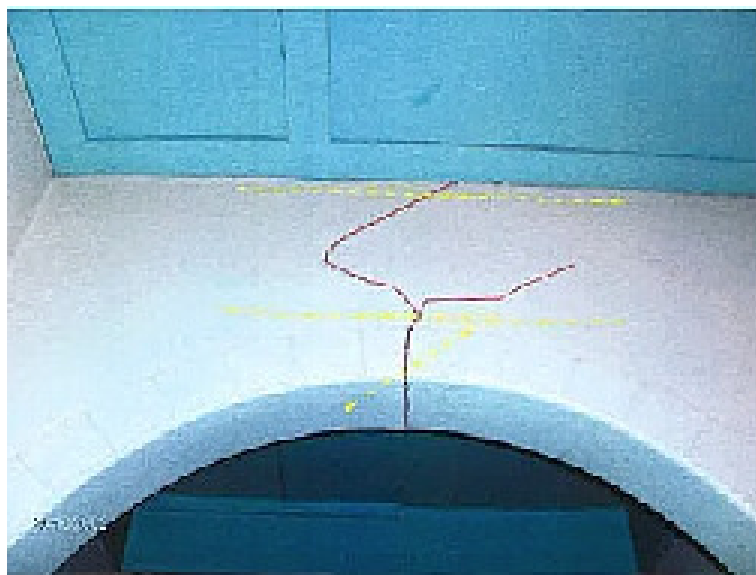
Boven: De rode lijnen benadrukken de schade in een binnenmuur als gevolg van een aardbeving.

Scheuren in een woning ontstaan door allerlei oorzaken: krimp, bodemdaling, de waterhuishouding, slechte fundering of een foute constructie. Er kan van alles spelen. Een trilling, zoals een aardbeving, kan dan net de laatste druppel zijn die tot schade kan leiden. Ritsma legt uit: “Je moet dus weten wat de bron is van de scheuren. Wij nemen de schade ter plekke op. Aan de hand van onze bevindingen kunnen we constructieve berekeningen uitvoeren en tot een gedegen advies komen. De kunst van het herstellen van de schade ligt beslist niet alleen in het cosmetische. De woning moet qua sterkte en flexibiliteit trillingen kunnen weerstaan.” Dat houdt in dat het herstel is gericht op het versterken van het gebouw op zo'n manier dat het mee beweegt met trillingen. Hij benadrukt daarbij dat er geen standaardoplossing is, maar dat elk gebouw apart beoordeeld moet worden om een herstelplan op maat te kunnen maken.

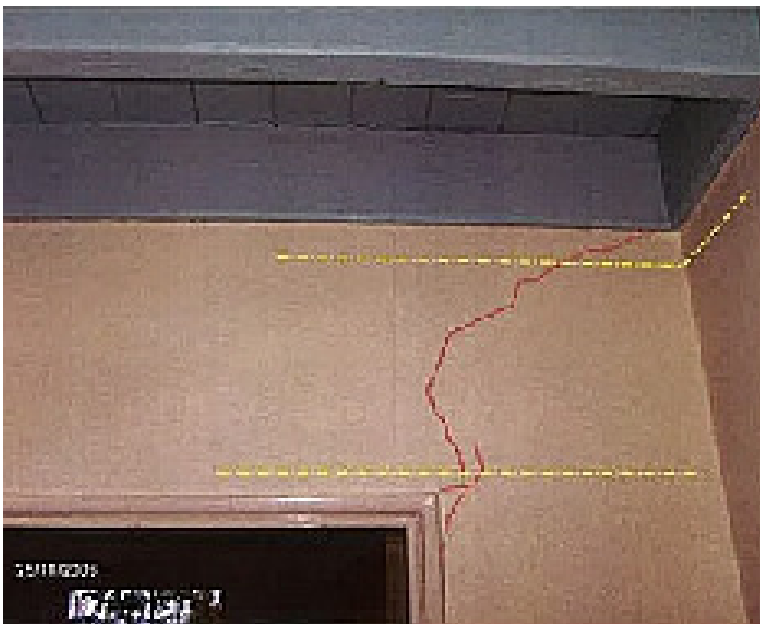
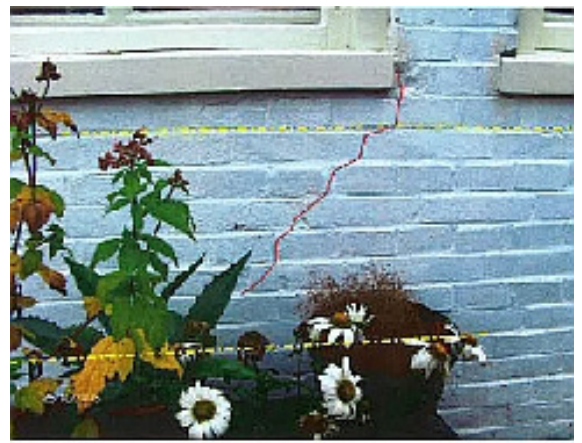
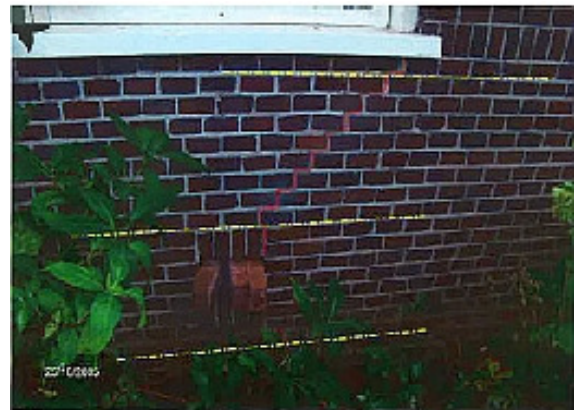
Boven en rechts: Schade in buiten- en binnenmuren als gevolg van een aardstok.

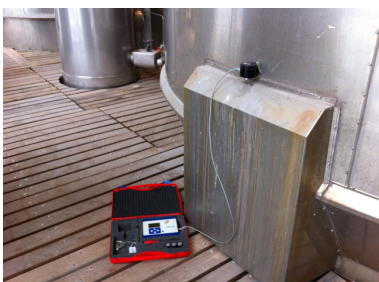
Links: Met trillingsmeters kan elke beweging, bijvoorbeeld als gevolg van een aardstok, zeer nauwkeurig worden gemeten.
